**Efeito do balastro nas propriedades de
geossintéticos em vias-férreas**

Dissertação apresentada à Universidade de Aveiro para o cumprimento dos requisitos necessários à obtenção do grau de Mestre em Engenharia Civil, realizada sob a orientação científica da Dra. Margarida Pinho Lopes, Professora Auxiliar do Departamento de Engenharia Civil da Universidade de Aveiro e co-orientação da Dra. Maria de Lurdes Lopes, Professora Catedrática do Departamento de Engenharia Civil da Faculdade de Engenharia da Universidade do Porto.

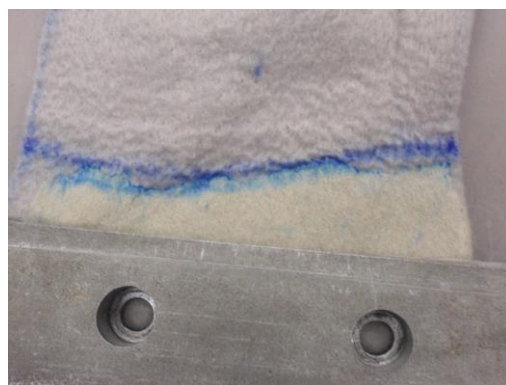
Figura 7. Ensaio de tracção de um provete de geotêxtil, pormenor da descolagem e escorregamento do provete.

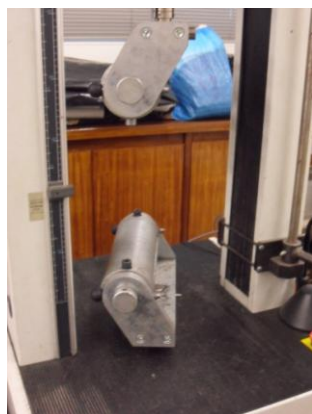
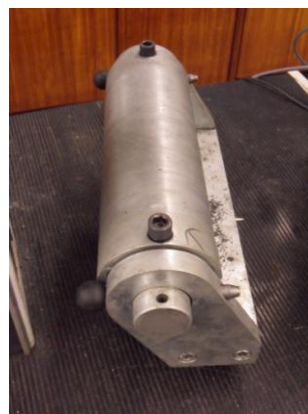
Figura 11. Garras cilíndricas utilizadas nos ensaios de tracção da geogrelha: a) aspecto geral; b) em pormenor.

Para a geogrelha foram realizados ensaios experimentais em provetes intactos, com as garras de cunha com face rugosa (Figura 5b) e com as garras cilíndricas (Figura 11). Nos ensaios experimentais realizados com as garras de face rugosa, optou-se por efectuar a colagem das extremidades do provete com a inserção de um varão de 6mm de diâmetro, de modo a evitar escorregamentos. Porém, verificou-se a existência de algum descolamento das extremidades do provete, o que poderá ter influenciado os valores obtidos para a força de tracção máxima (Figura 12).

Relativamente aos ensaios com as garras cilíndricas, verificou-se que estes apresentavam ligeiras deformações ao nível das pegas porém, optou-se por escolher estas garras para a realização dos restantes ensaios, já que a força máxima obtida aproximava-se, ainda que ligeiramente inferior, do valor fornecido pelo fabricante (Figura 13).

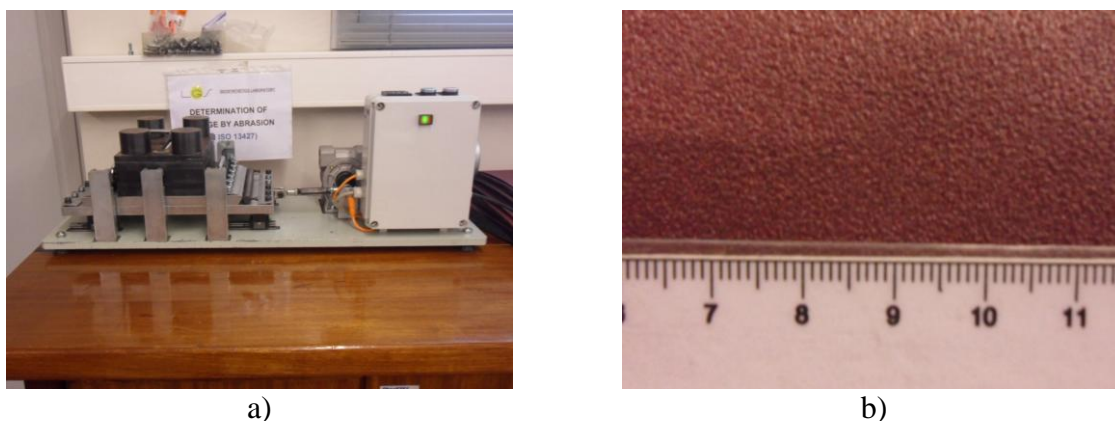
Figura 17. Equipamento de simulação da abrasão: a) equipamento utilizado; b) película abrasiva P100.

O presente ensaio consiste na colocação de um provete numa plataforma fixa onde este será friccionado por um abrasivo com características de superfície P100. O abrasivo é movido ao longo de um eixo horizontal com um movimento uniaxial, sob condições controladas de pressão e acção abrasiva. A resistência à abrasão é expressa como a percentagem da perda das propriedades de tracção do provete. Deste modo, na Figura 17 apresenta-se o equipamento utilizado para a simulação da abrasão dos geossintéticos.

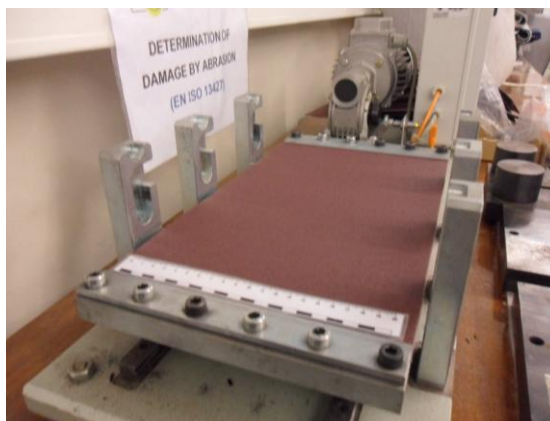
Figura 18. Fixação da película abrasiva à placa inferior do equipamento.

Na placa deslizante (placa inferior) coloca-se a película entre as garras de fixação, de modo a que esta não apresente rugas e orientada no sentido do desenvolvimento do equipamento, conforme mostra a Figura 18, e apertam-se os parafusos de cada uma das garras até que a película fique firme.

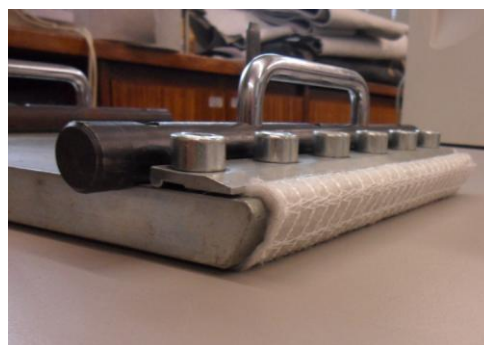
Figura 19. Colocação do provete na placa superior do equipamento de simulação da abrasão, na extremidade que não possui esticador: a) fixação do provete nas garras; b) provete alinhado sob a placa superior.

Na placa estacionária (placa superior) do equipamento, coloca-se uma das extremidades do provete alinhada sob a garra da placa, do lado que não possui esticador, e apertam-se os parafusos dessa mesma garra, conforme se mostra na Figura 19. Seguidamente, alinha-se o provete com o desenvolvimento da placa, fixando-o na outra extremidade sob a garra, Figura 20a. Até esta fase, o esticador não deve ser utilizado, devendo somente iniciar-se a sua utilização após colocação e fixação do provete às duas garras da placa superior.

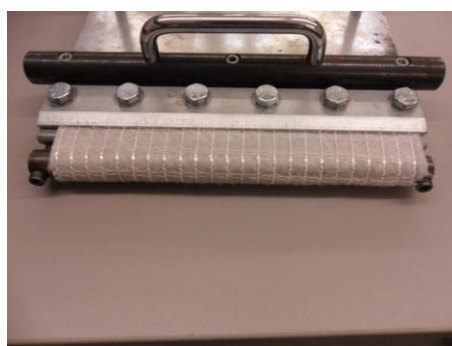
Figura 21. Ajuste do provete à placa superior através do esticador: a) provete antes do ajuste; b) provete após ajuste.

Para ajustar o provete à placa, devem ser apertados alternadamente os parafusos do esticador conforme se mostra na Figura 21b. Este esticador vai eliminar eventuais folgas entre o provete e a placa e evita que, durante o ensaio, a placa superior se desloque relativamente ao provete, enquanto este adere à película abrasiva.

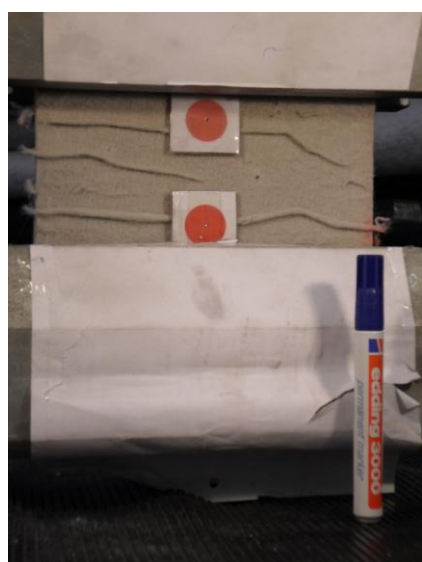
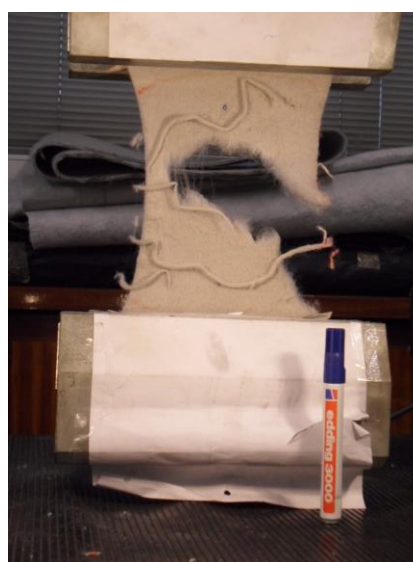
Figura 40. Modo de rotura dos provetes de geotêxtil (GTX-N) submetidos à DDI e à abrasão: a) antes do início do ensaio de tracção; b) após rotura do provete.

Relativamente à rotura, esta ocorreu maioritariamente na zona central do provete tal como se pode observar na Figura 40.

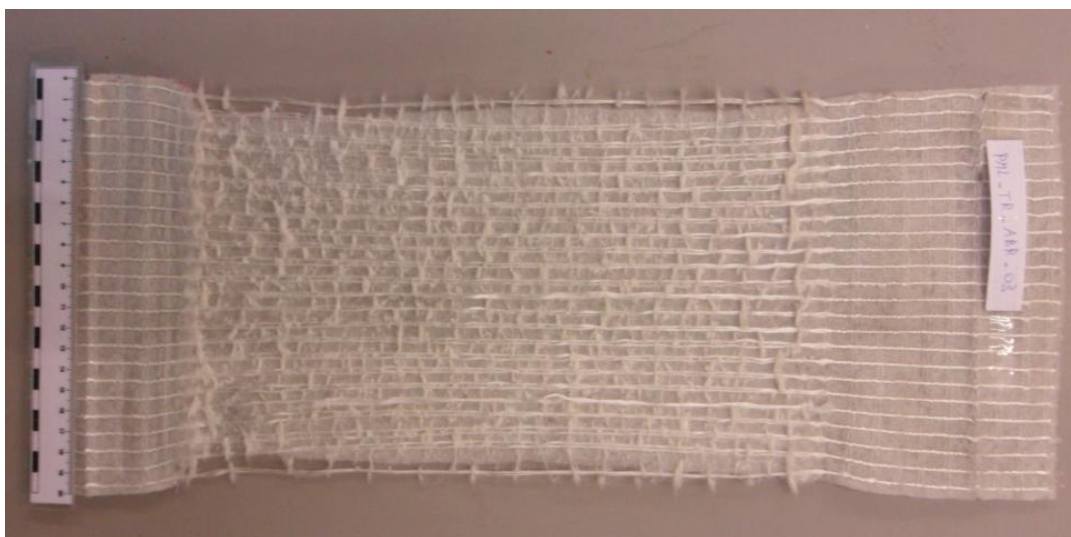
Figura 44. Aspecto geral do provete de geocompósito após abrasão.

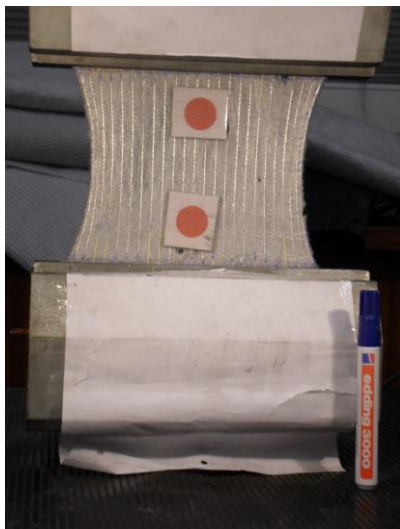
Figura 50. Modo de rotura dos provetes do geocompósito após a realização dos ensaios de referência para a DDI.
